# RAPPORT TRILLINGSMETING

Trillingsonderzoek kanaal Gent - Terneuzen

**Projectnummer:** 22.17606

**Datum:** 23-10-2023

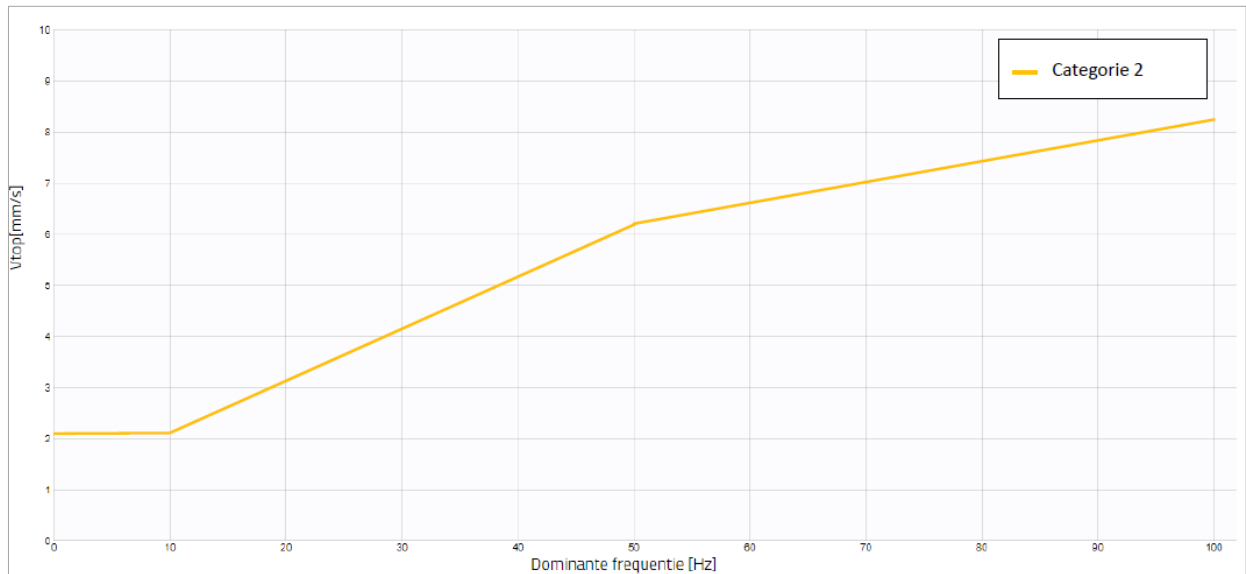
Na verrekning van de partiële veiligheidsfactoren is de grenswaarde voor categorie 2 gebouwen ter hoogte van de begane grond vastgesteld op **2,08 mm/s** (bij 1-10 Hz) voor herhaald kortdurende trillingen veroorzaakt door de werkzaamheden.

Opgemerkt dient te worden dat de SBR-grenswaarde ter hoogte van de begane grond frequentieafhankelijk is. In onderstaande figuur staan de grenswaarden weergegeven na verrekning van de veiligheidsfactoren.

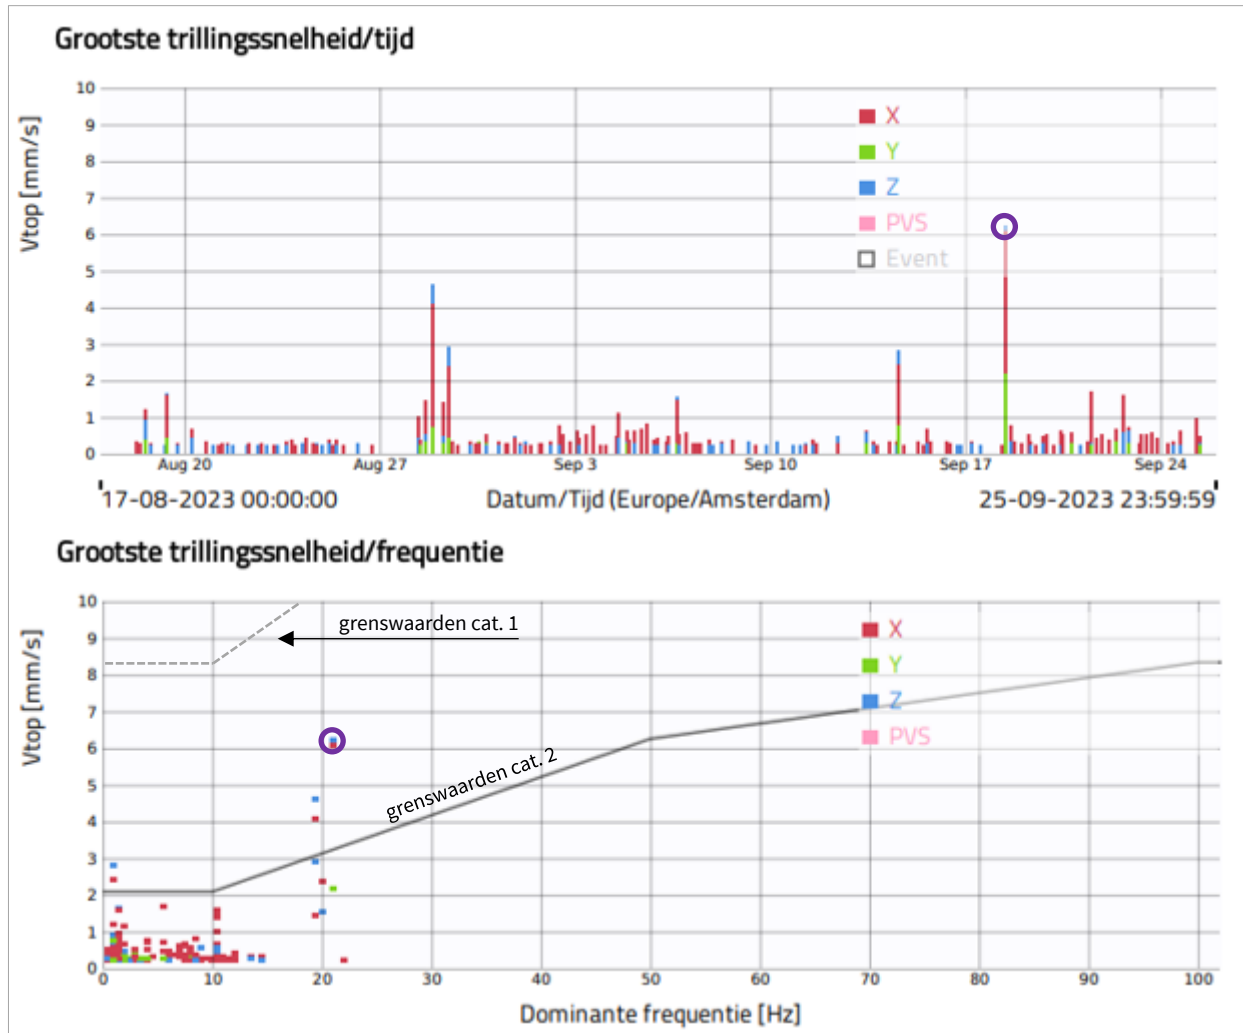
### 4.1 Referentiemeter kade

Conform de SBR-richtlijn dient een kadeconstructie als deze ingedeeld te worden als categorie 1. Omdat het hier enkel een referentiemeting betreft en geen monitoring van de kade zelf, hebben wij in bovenstaande grafiek de grenswaarden behorende bij categorie 2 weergegeven. Zodoende is de meetdata vanuit het zelfde perspectief te vergelijken met die van de gemonitorde belendingen.

Gedurende de meetperiode zijn er meerdere hoge piekwaardes geregistreerd. Geen van deze piekwaardes is te herleiden in de meetdata van de gemonitorde belendingen.

De hoogst gemeten representatieve waarde werd geregistreerd op 18 september en bedroeg 6,20 mm/s met een frequentie van 21 Hz.

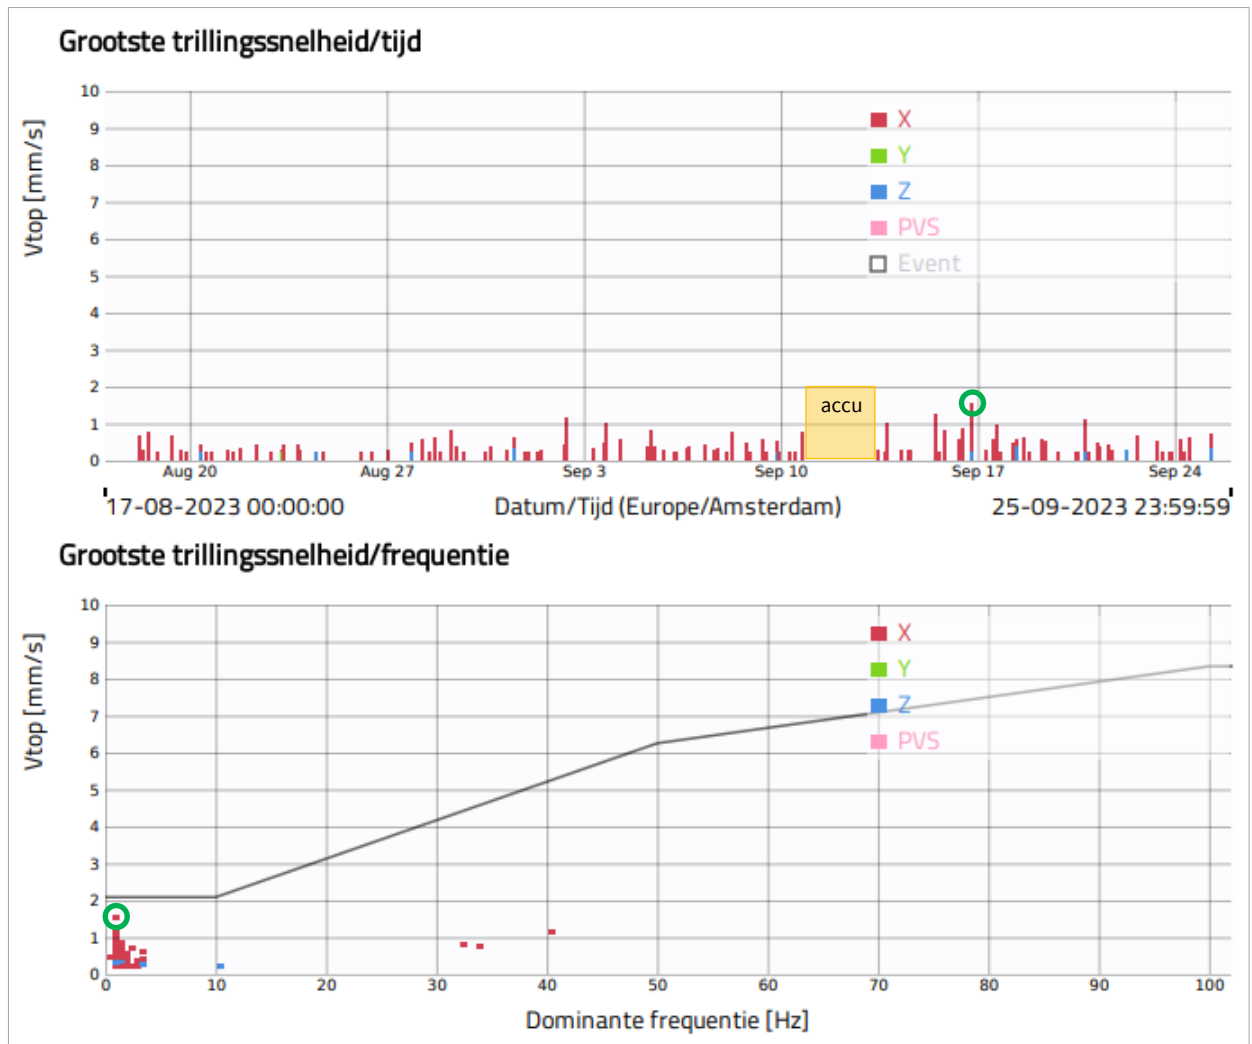
## 4.2 Bosjesweg 14

Gedurende de meetperiode zijn er geen overschrijdingen van de grenswaarden geregistreerd. Ook zijn er geen waarden geregistreerd welke herleidbaar zijn in de meetdata van de referentiemeter op de kade.

De hoogst gemeten representatieve waarde werd geregistreerd op 16 september en bedroeg 1,52 mm/s met een frequentie van 1 Hz.

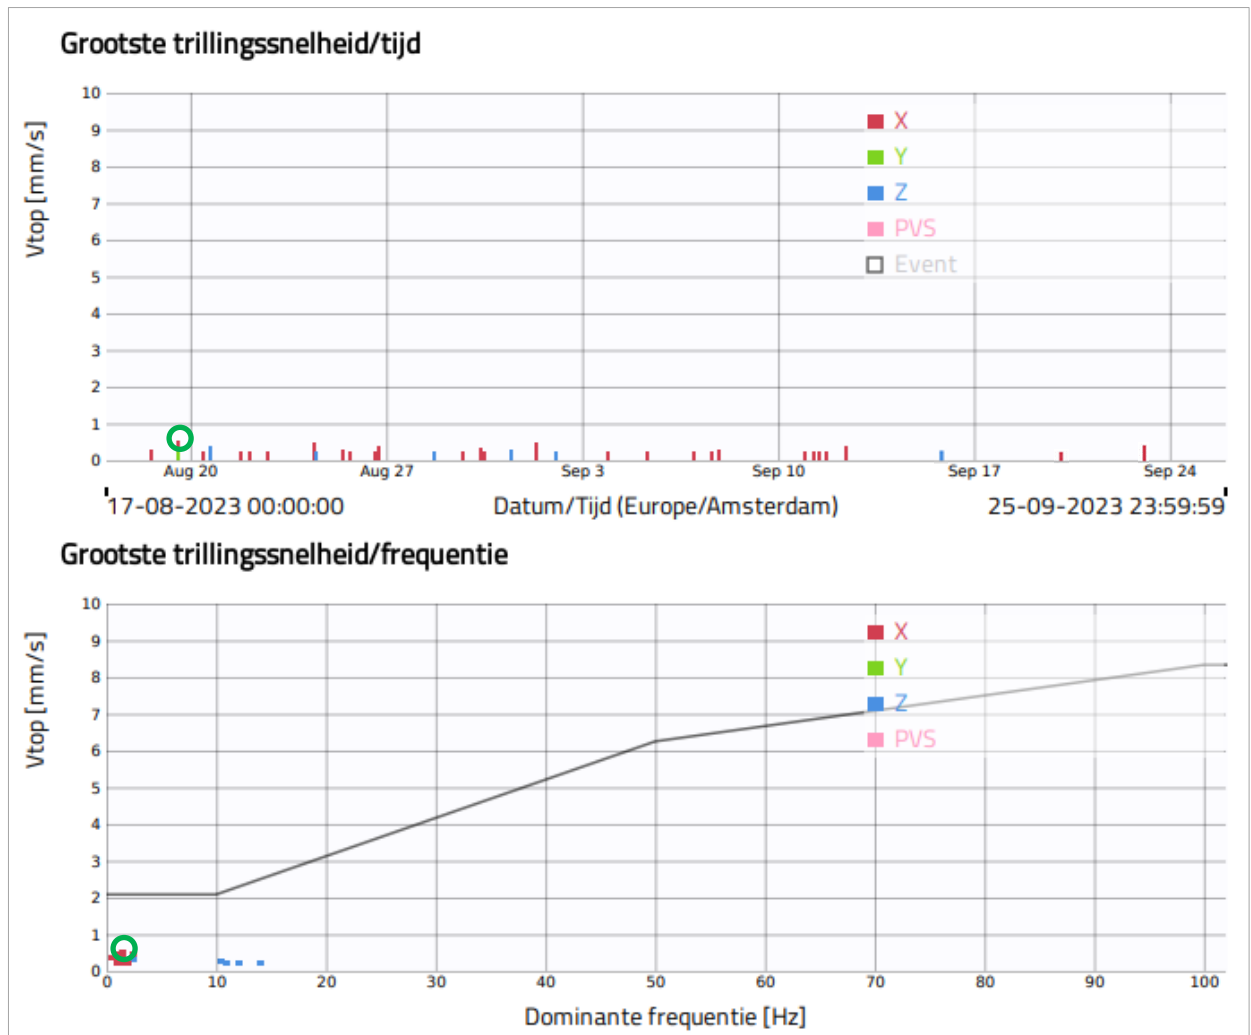
### 4.3 Bosjesweg 27

Gedurende de meetperiode zijn er geen overschrijdingen van de grenswaarden geregistreerd. Ook zijn er geen waarden geregistreerd welke herleidbaar zijn in de meetdata van de referentiemeter op de kade.

De hoogst gemeten representatieve waarde werd geregistreerd op 19 augustus en bedroeg 0,49 mm/s met een frequentie van 1½ Hz.

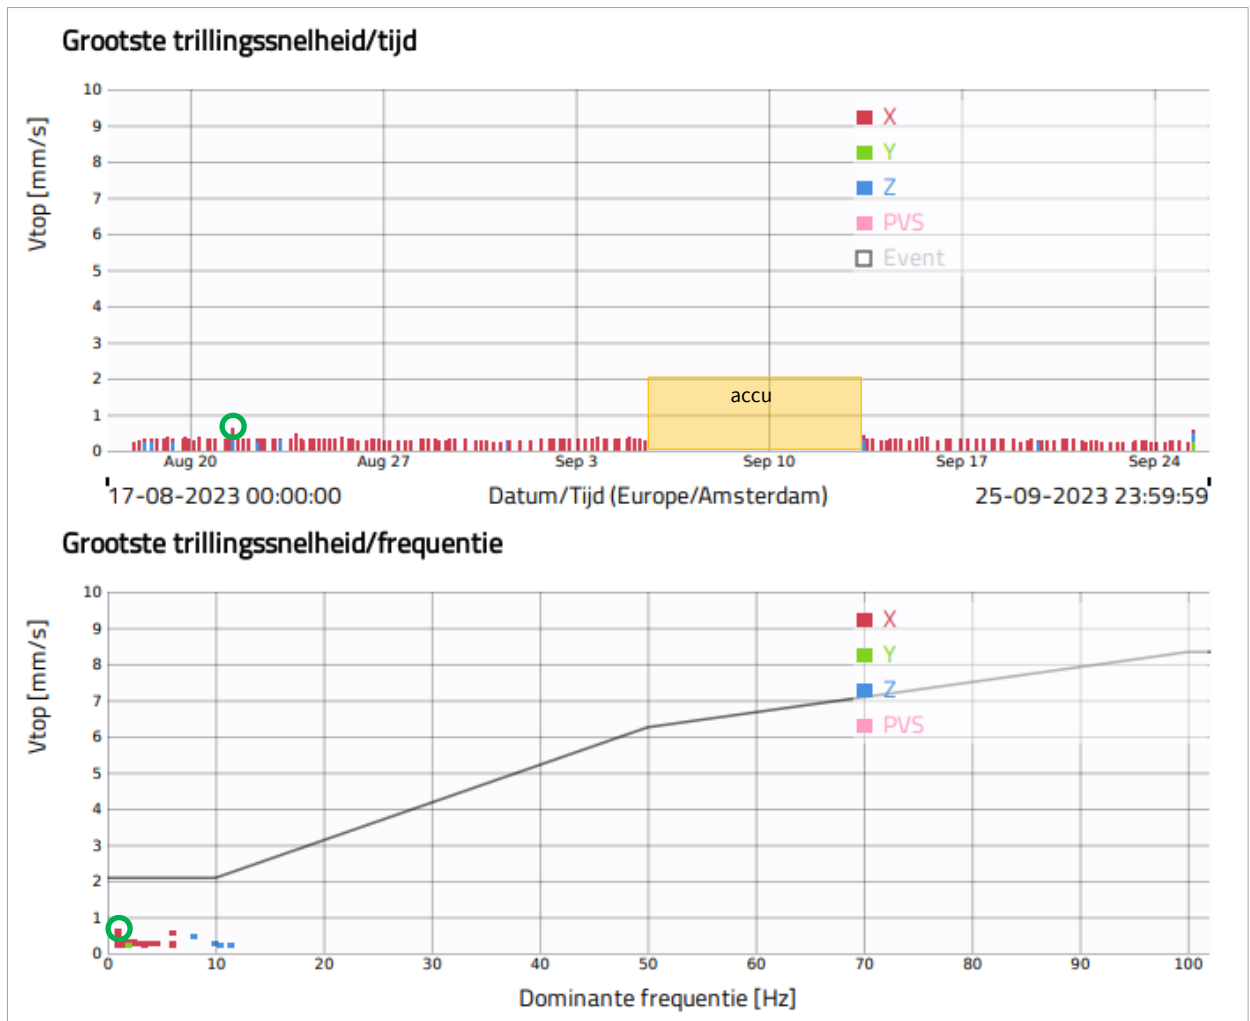
#### 4.4 Bosjesweg 30

Gedurende de meetperiode zijn er geen overschrijdingen van de grenswaarden geregistreerd. Ook zijn er geen waarden geregistreerd welke herleidbaar zijn in de meetdata van de referentiemeter op de kade.

De hoogst gemeten representatieve waarde werd geregistreerd op 21 augustus en bedroeg 0,61 mm/s met een frequentie van 1 Hz.

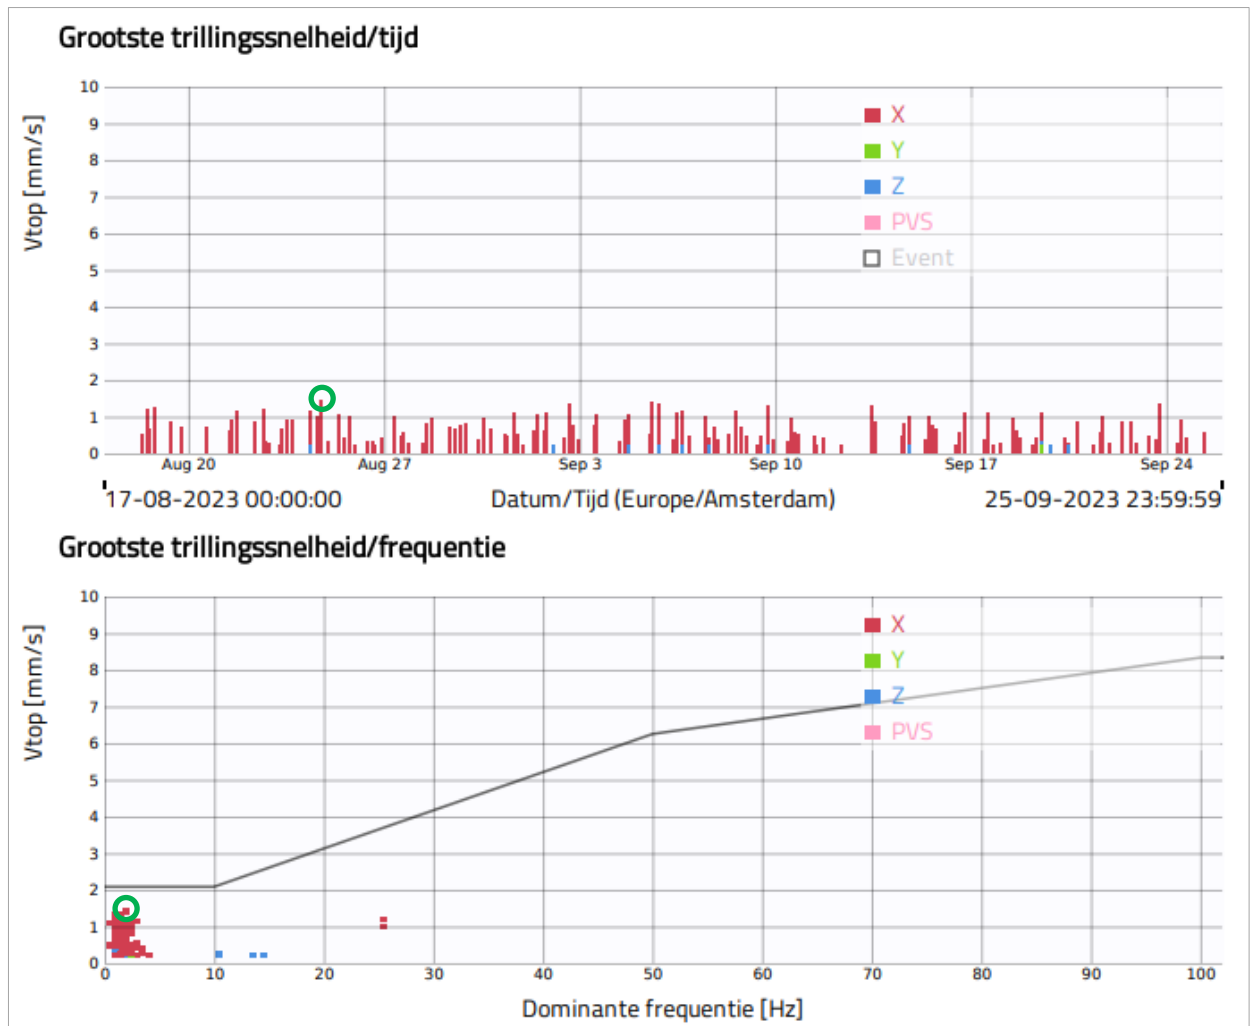
## 4.5 Bosjesweg 36

Gedurende de meetperiode zijn er geen overschrijdingen van de grenswaarden geregistreerd. Ook zijn er geen waardes geregistreerd welke herleidbaar zijn in de meetdata van de referentiemeter op de kade.

De hoogst gemeten representatieve waarde werd geregistreerd op 24 augustus en bedroeg 1,44 mm/s met een frequentie van 2 Hz.

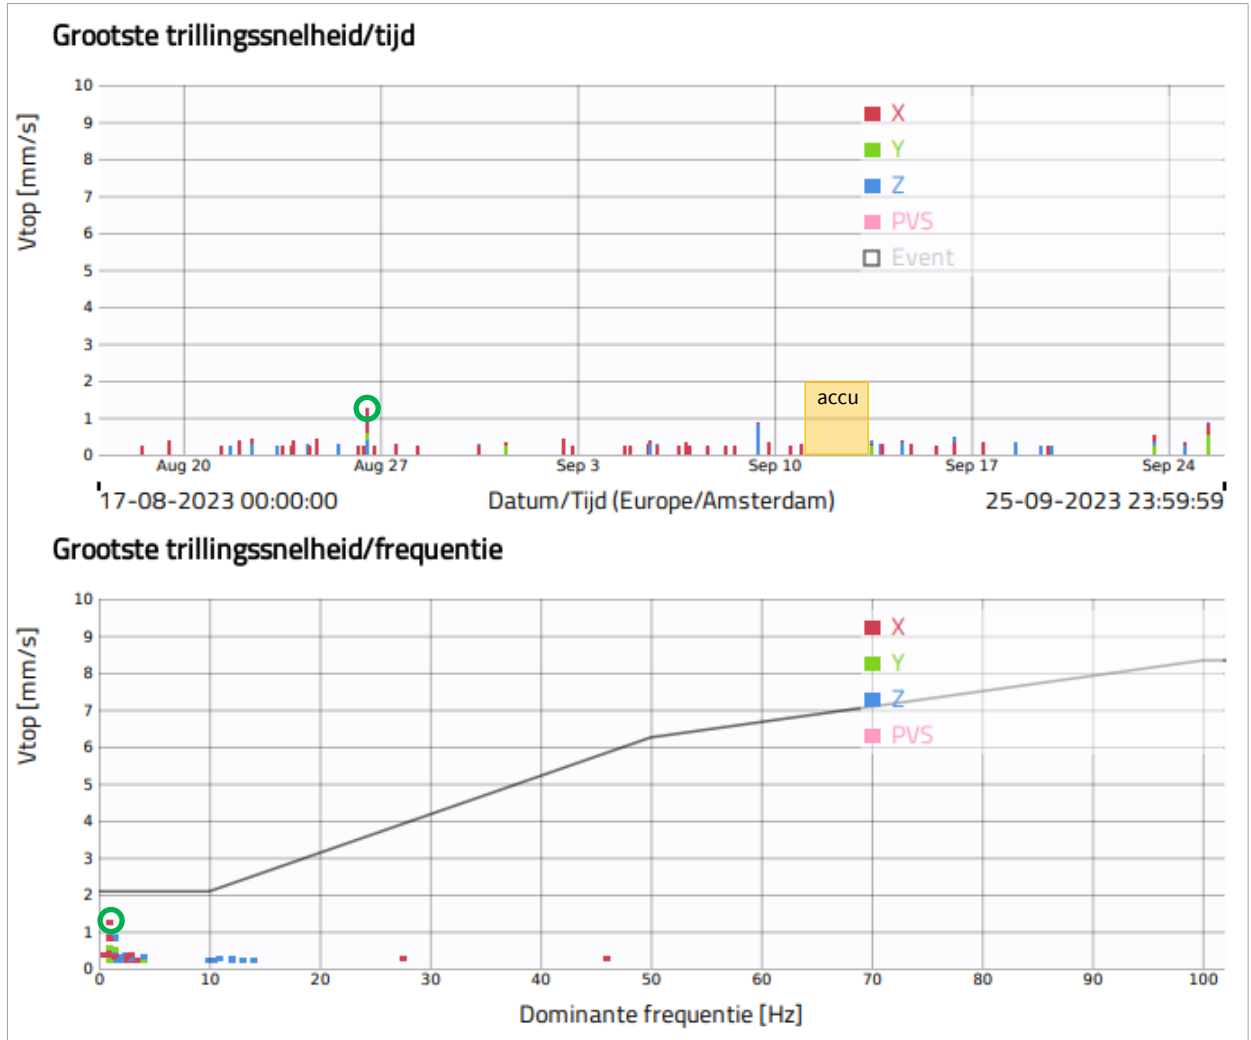
#### 4.6 Bosjesweg 50

Gedurende de meetperiode zijn er geen overschrijdingen van de grenswaarden geregistreerd. Ook zijn er geen waarden geregistreerd welke herleidbaar zijn in de meetdata van de referentiemeter op de kade.

De hoogst gemeten representatieve waarde werd geregistreerd op 26 augustus en bedroeg 1,23 mm/s met een frequentie van 1 Hz.

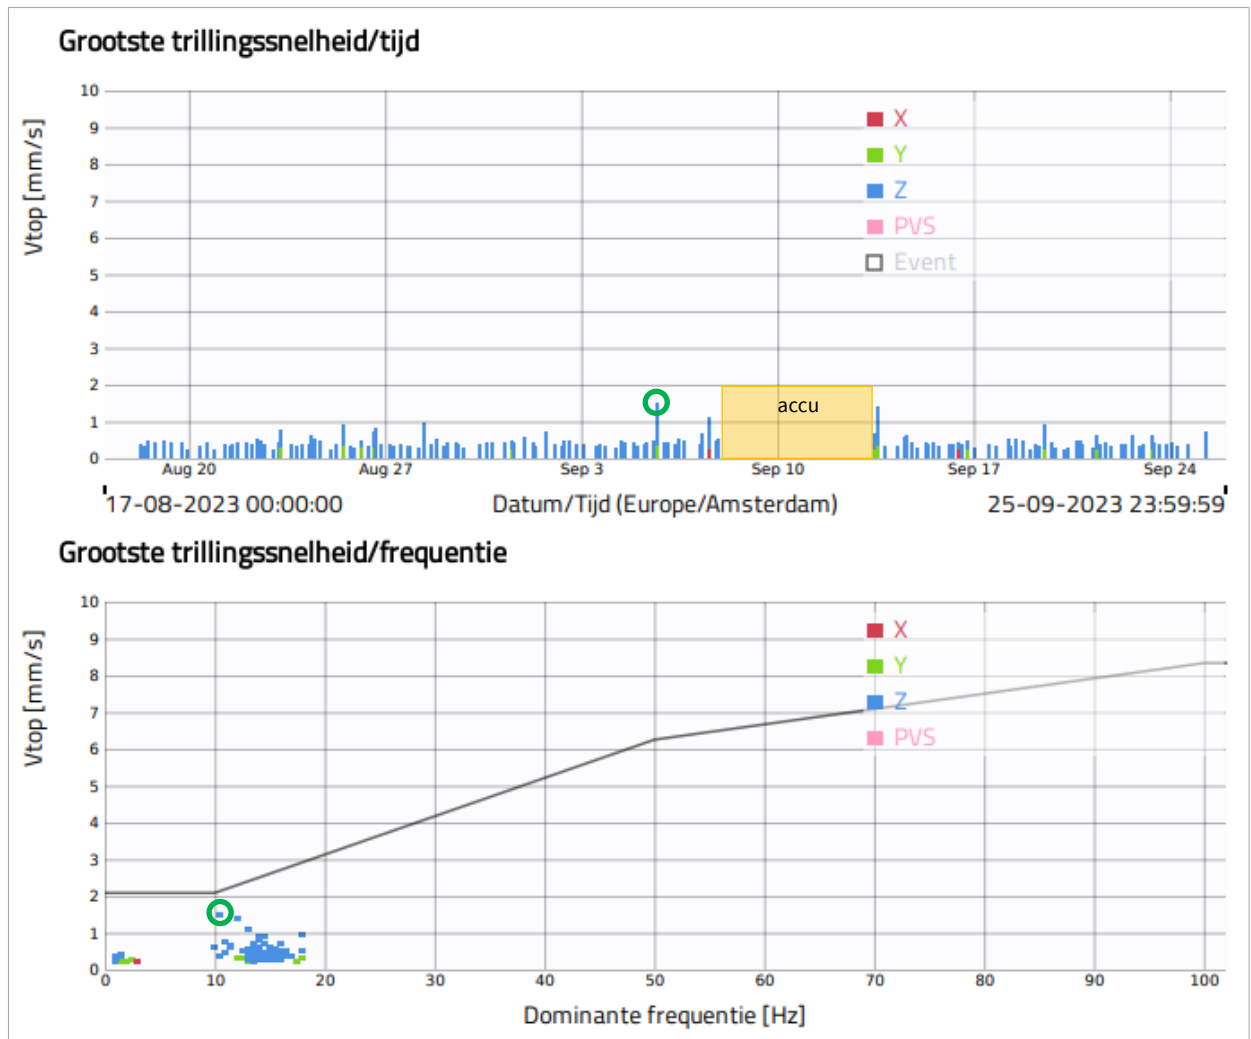
## 4.7 Bosjesweg 51

Gedurende de meetperiode zijn er geen overschrijdingen van de grenswaarden geregistreerd. Ook zijn er geen waarden geregistreerd welke herleidbaar zijn in de meetdata van de referentiemeter op de kade.

De hoogst gemeten representatieve waarde werd geregistreerd op 5 september en bedroeg 1,49 mm/s met een frequentie van 10½ Hz.

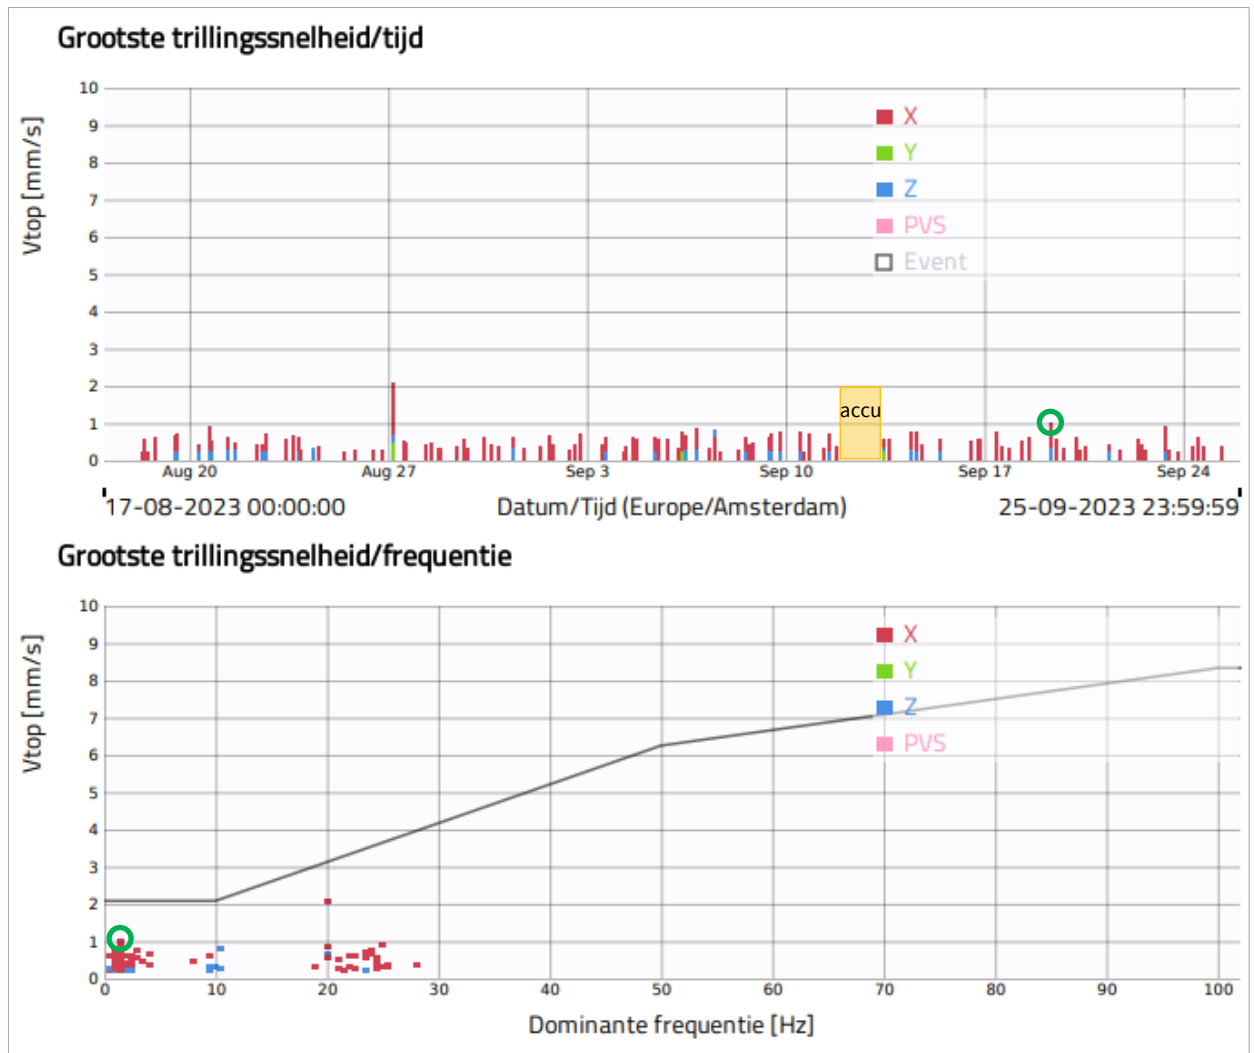
## 4.8 Bosjesweg 89

Gedurende de meetperiode zijn er geen overschrijdingen van de grenswaarden geregistreerd. Ook zijn er geen waarden geregistreerd welke herleidbaar zijn in de meetdata van de referentiemeter op de kade.

De hoogst gemeten representatieve waarde werd geregistreerd op 19 september en bedroeg 1,00 mm/s met een frequentie van 1½ Hz.

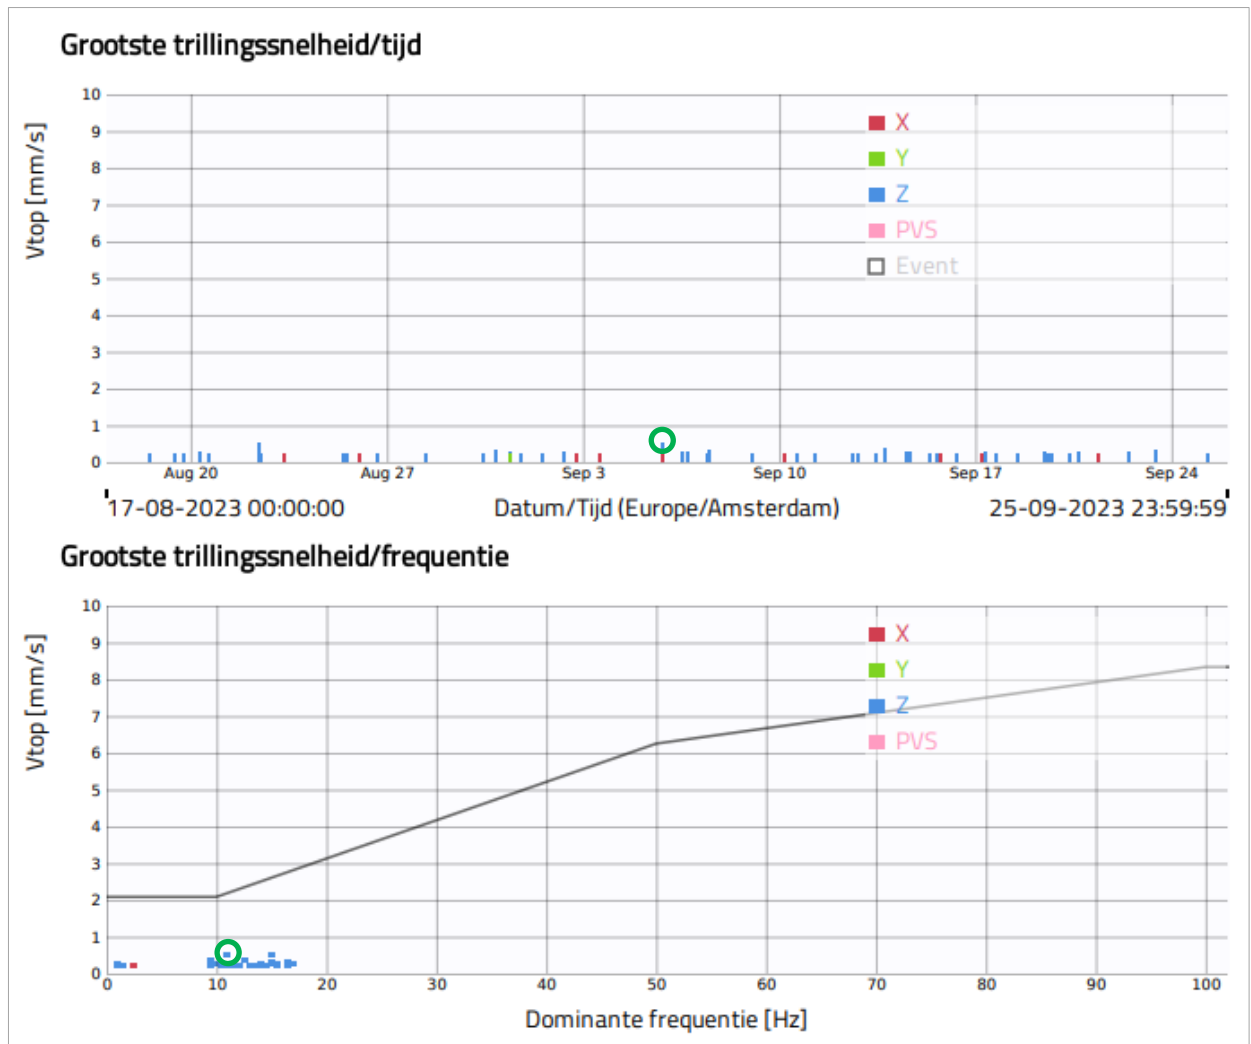
## 4.9 Louisastraat 62

Gedurende de meetperiode zijn er geen overschrijdingen van de grenswaarden geregistreerd. Ook zijn er geen waarden geregistreerd welke herleidbaar zijn in de meetdata van de referentiemeter op de kade.

De hoogst gemeten representatieve waarde werd geregistreerd op 5 september en bedroeg 0,50 mm/s met een frequentie van 11 Hz.
